بررسی وضعیت واکنش پذیری شیمیایی بتن برخی از سازه‌های آبی بزرگ کشور

چکیده

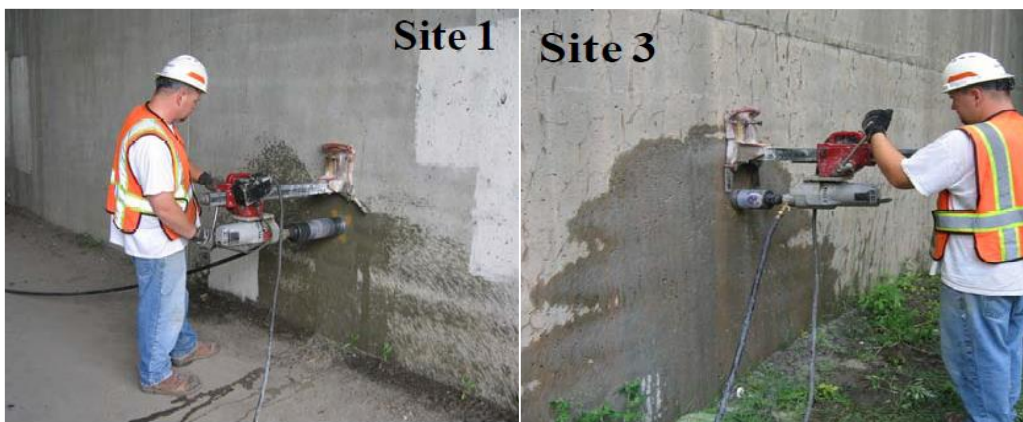
شکل ۱. ارتباط بین ظاهر بتن و مقادیر DRI، مقادیر DRI در سایت سوم تقریباً چهار برابر سایت یک بدست آمد (برگرفته از

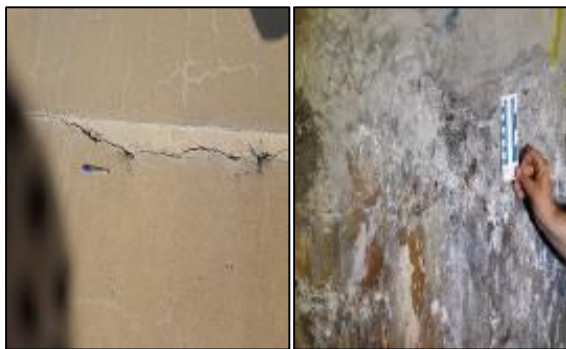
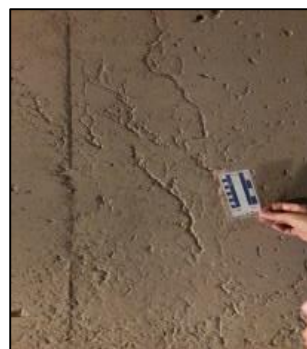
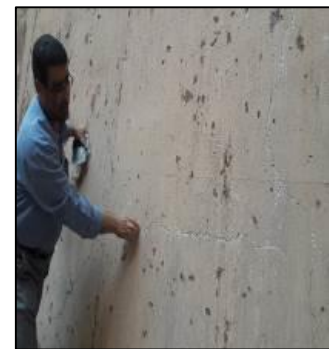
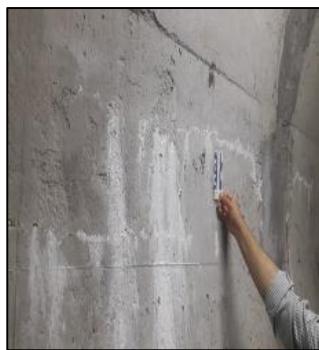
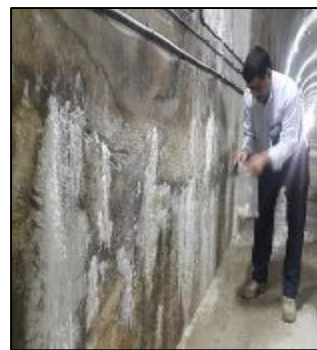
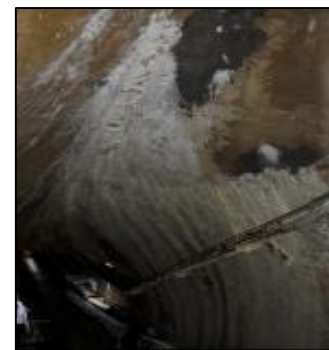
شکل ۳. برخی از موقعیت‌های بررسی و نمونه برداری شده

پ- سد کرخه؛ راست) سرریز، چپ) اتاکن شیرآلات

ب- سد بالارود

الف- سد دز

ج- سد گدارلندر

ث- سد گتوند علیا

ت- سد جره رامهرمز

به بتن سرریز سد کرخه می‌باشد (شکل ۵). بیشترین نمایه میزان تخریب مربوط به J2 با مقدار ۴۸/۵ است که مربوط به بتن گالری دسترسی به تکیه گاه چپ سد جره می‌باشد (شکل ۳ت).

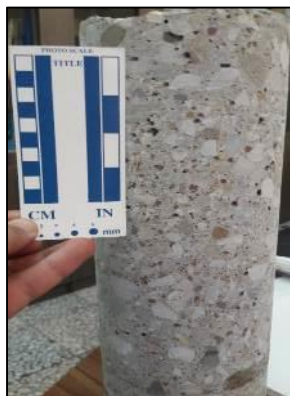
شکل ۶. مغزه از بتن سرریز سد کرخه

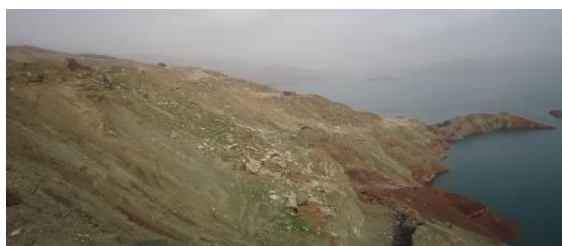
شکل ۶. تصویر لایه های تبخیری و مارن سازند گچساران در محدوده عنبل که امروزه بخش‌هایی از آن در زیر آب دریاچه سدگتوندعلیا قرار گرفته است، دید به شرق

میزان تخریب برابر ۱۴ در موقعیت بدون شوری قرار می‌گیرند. تاثیر محیط، میزان املاح و شوری بیشتر آب می‌تواند دلیل افزایش میزان تخریب بتن در قسمت‌های دارای ترازهای پایین‌تر باشد. بررسی‌های صحرائی در محل مخزن و سد گتوندعلیا نشان می‌دهد که یکی از دلایل افزایش املاح و شوری آب دریاچه سد، وجود رسوبات مارنی و تبخیری سازند گچساران است (شکل ۶).

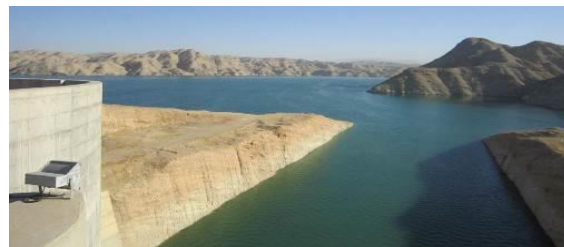
شکل ۹. قرارگیری طبقات مارنی و گچی سازند گچساران در مخزن سد جره، دید به شمال

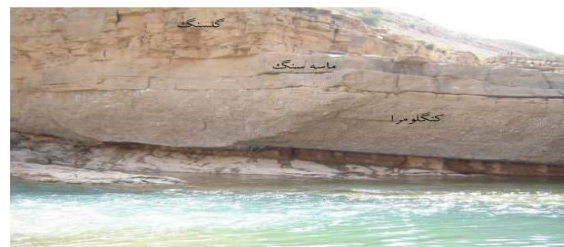
شکل ۱۰. انحلال ژپس در طبقات مارلستونی سازند آغاچاری در نزدیکی تکیه گاه چپ سد بالارود

انحلال جزئی مونتموریلونیت و تشکیل لایه‌های مختلف ایلیت - اسمکتیت و ژئولیت در شرایط هایپرآلکالین می‌شود (Fernandez et al., 2016). مواد بتنی که در محیط های رسی قرار می‌گیرند در معرض رسوبزایی کربناته و سولفات قرار می‌گیرند (Jenni et al., 2014). طبق نتایج نمونه‌های بررسی شده در سد جره رامهرمز، قرارگیری کانی‌های ژئولیتی و رسی در کنارهم نشان دهنده رخداد واکنش‌های حمله سولفات در بتن نمونه‌های این سد است. همچنین بررسی‌های میدانی نشان می‌دهد که این حمله احتمالاً از نوع حمله خارجی سولفات‌ها است. قرارگیری سازند گچساران در مجاورت دریاچه سد جره (شکل ۹) و وجود کانی‌ها و ترکیبات سولفات مانند گچ در این سازند می‌تواند عامل حمله خارجی سولفات‌ها در سد جره رامهرمز باشد. مقادیر DRI بالا، وضعیت ظاهری بتن و ترکیب شیمیایی رویه و شیرابه بتن در سد جره همگی حاکی از وضعیت نامطلوب بتن و ظهور آثار تخریب آن بر اثر واکنش‌های شیمیایی دارد. در محل BX2 در سد بالارود احتمال واکنش‌های حمله سولفات‌ها به دلیل وجود کانی ناترولیت وجود دارد. شواهد صحرائی هم تایید کننده احتمال حمله خارجی سولفات‌ها است (شکل ۱۰).
