مطالعه عوامل زمین‌شناسی موثر بر وقوع زمین لغزش‌های منطقه زمان آباد، جنوب شهر همدان

چکیده

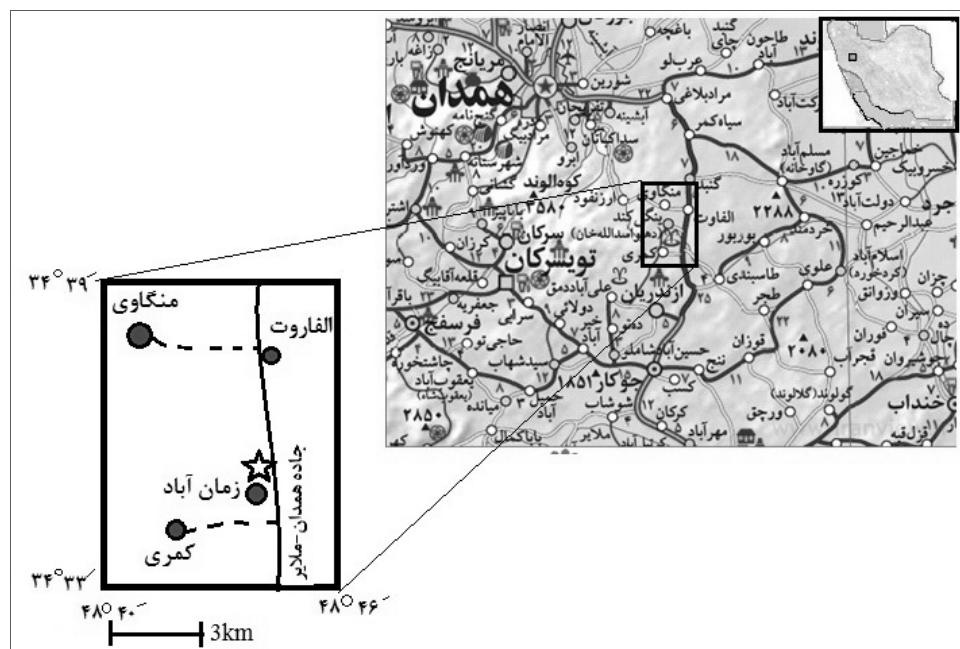
شکل ۱. موقعیت منطقه نمونه برداری در شمال روستای زمان آباد

در این پژوهش با انجام بازدیدهای صحرایی، شرایط زمین‌شناسی، ساختاری، هیدروژئولوژیکی و هیدرولوژیکی منطقه بررسی شد. به منظور مطالعه خاک‌های منطقه از هر لایه، به صورت دست‌خورده، نمونه‌برداری انجام گرفت (شکل ۱). ویژگی‌های فیزیکی و مکانیکی نمونه‌های خاک با انجام آزمون‌های آزمایشگاهی از قبیل تعیین درصد رطوبت، دانسیته حداکثر و دانسیته در محل، وزن واحد حجم، نفوذپذیری، برش مستقیم، مقاومت فشاری تک محوره طبق استاندارد ASTM (2000) تعیین گردید (جدول ۱). علاوه بر آن جهت تعیین واگرایی خاک از آزمون‌های هیدرومتری مضاعف و کرامب استفاده شد. سپس با استفاده از داده‌های حاصل از آزمون‌های آزمایشگاهی، تحلیل پایداری شیب‌های خاکی با استفاده از نرمافزار Slide (ver5.014) در حالت‌های دینامیکی و استاتیکی انجام گرفت.

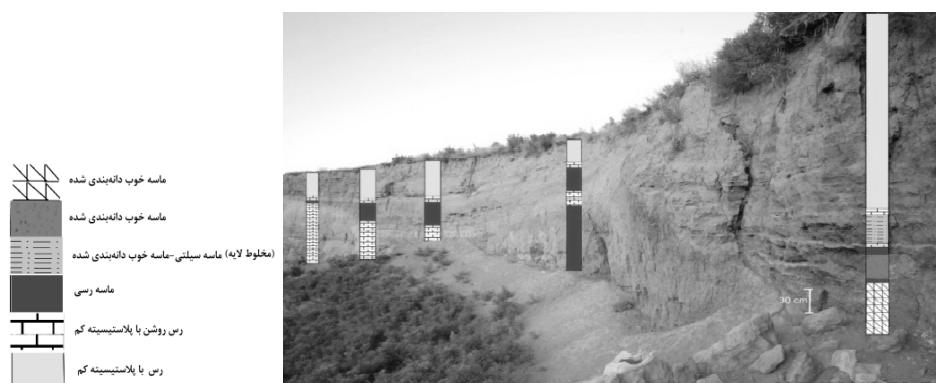
شکل ۲. رخمنون دیواره لغزش و جنس لایه‌ها (بهزادتبار و همکاران، ۱۳۹۱)

توسط رسویات کواترنر پوشیده شده است. این نهشته‌ها در شمال روستای زمان آباد هفت لایه را نشان می‌دهد (شکل ۲). نیمرخ کلی منطقه را می‌توان در شکل (۳) مشاهده نمود.

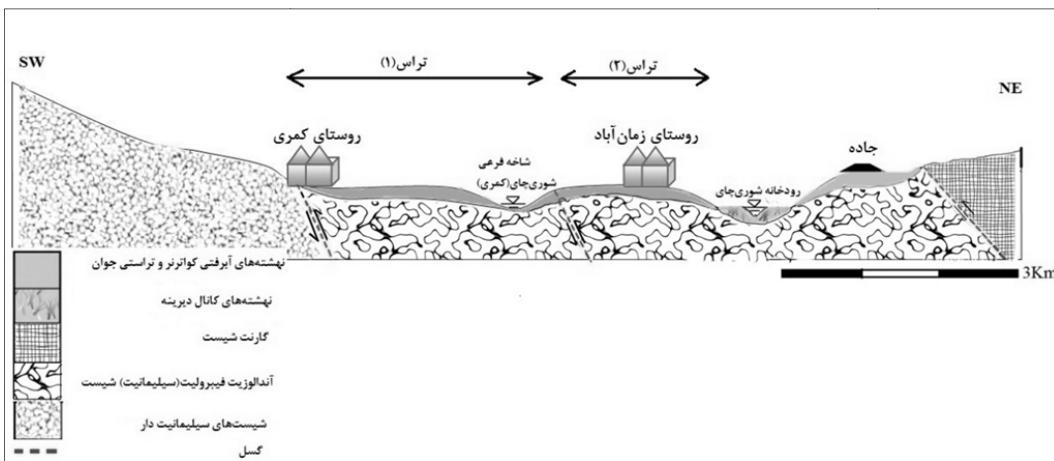
شکل ۳. نیم‌رخ کلی منطقه مورد مطالعه

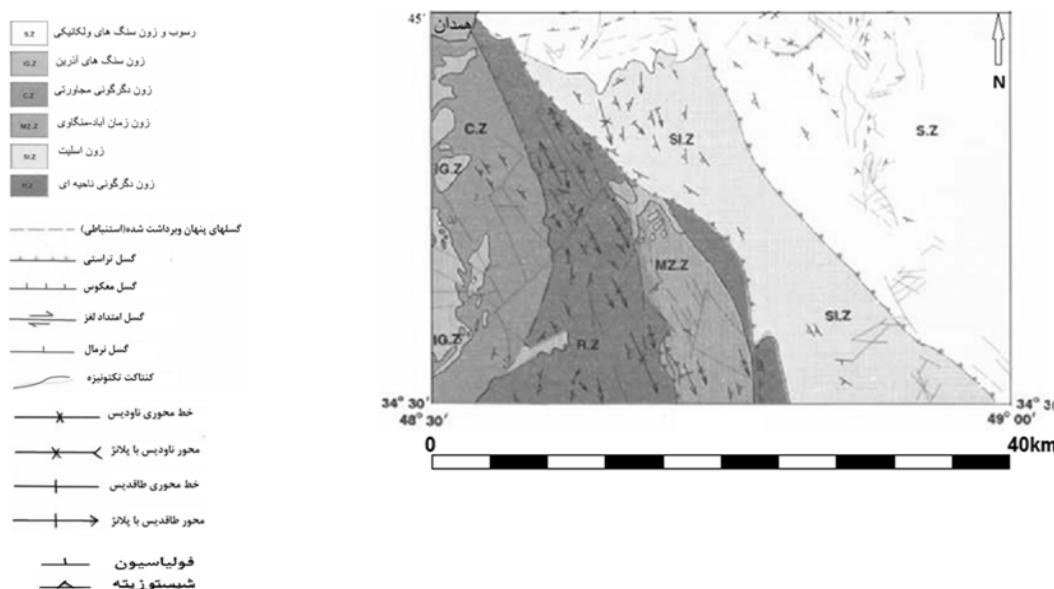
شکل ۴. نقشه زمین‌شناسی و ساختاری همدان (علامت ستاره محل رostai زمان آباد را نشان می‌دهد).

سنگ کف این منطقه آندالوزیت فیبرولیت (سیلیمانیت) شیستی است که خاک‌های برگای حاصل از آن از لحاظ واگرایی موردن بررسی قرار گرفته‌اند، و واگرایی کم تا متوسط را نشان داده‌اند. چسبندگی و زاویه اصطکاک داخلی این نهشته‌ها کمتر از سنگ کف می‌باشد (بهزادتبار و همکاران، ۱۳۹۱). گسل‌ها اغلب از نوع راندگی و معکوس بوده که از روند گسل اصلی زاگرس پیروی می‌کنند و نقش آن‌ها در ارتباط با لرزه‌خیزی و ناپایداری شیب‌ها از اهمیت ویژه‌ای برخوردار است (شکل ۴). از جمله این گسل‌ها می‌توان به گسل تفریجان منگاوی، یلفان- ارزان‌فود و علوی اشاره نمود.

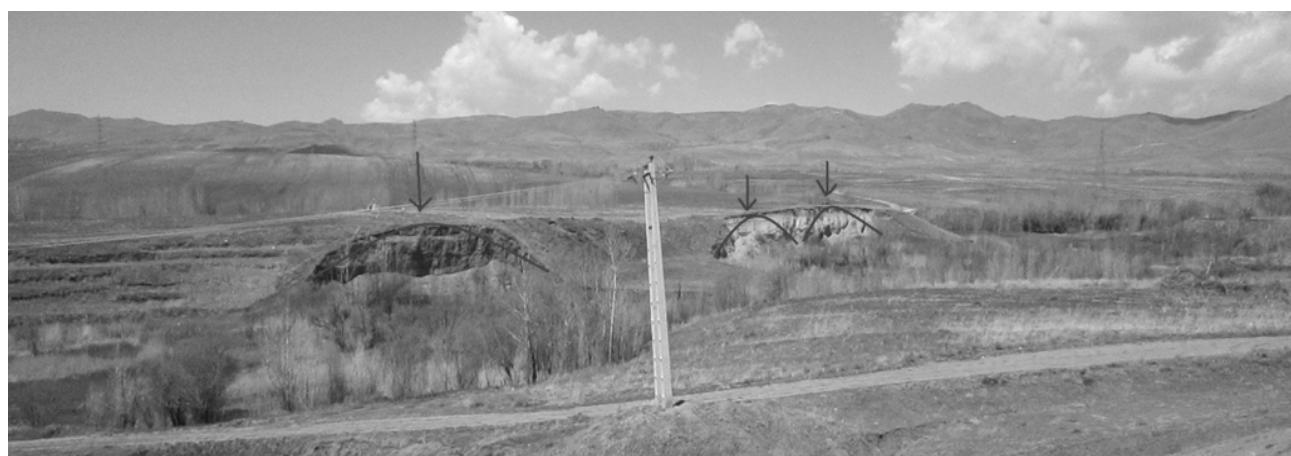
شکل ۵. نمونه‌هایی از لغزش‌های ایجاد شده در شمال روستای زمان آباد (دید به سمت جنوب غرب)

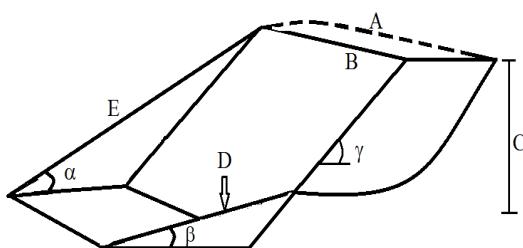
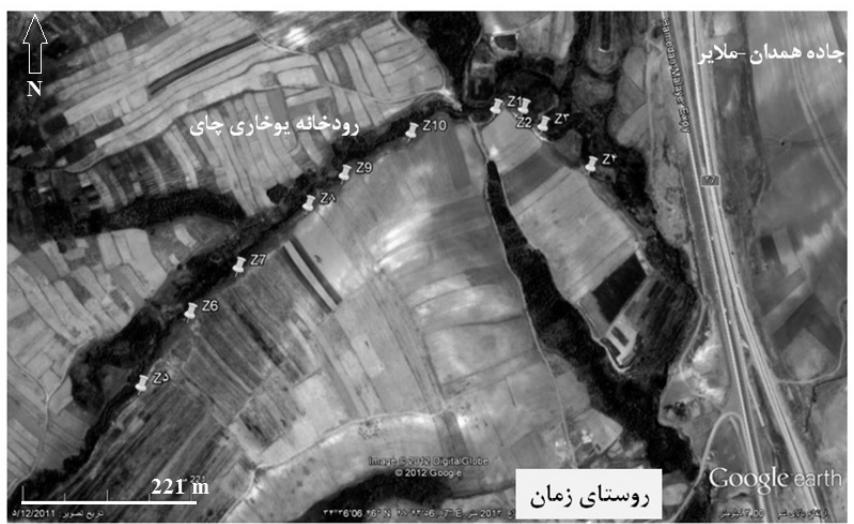
شکل ۶. موقعیت لغزش‌های مورد مطالعه روی عکس ماهواره‌ای (ماهواره Spot 2011)

(شکل ۶). وجود زیرشوبی در پنجه شیب موجب افزایش شیب دامنه می‌شود و موجب ناپایداری شیب می‌گردد. اصولاً گسیختگی حاشیه رودخانه‌ها، به خصوص در مواردی که پدیده فرسایش مواد را از ساحل رودخانه جابه‌جا می‌کند، شایع است [قادی و همکاران، ۱۳۹۱]. فرسایش‌پذیری خاک سبب حفر شیارها شده و در پای دامنه منجر به لغزش شده است.(Di Maio and Vassallo, 2011).

بررسی ترسیم گردیده و لایه‌ها در آن تفکیک شده سپس با استفاده از پنج روش فلینیوس، بیشاب ساده، جانبو ساده، جانبو اصلاح شده و اسپنسر در دو حالت استاتیکی و دینامیکی، شبیه‌ها مورد تحلیل قرار گرفته‌اند (شکل ۷). بر این اساس A طول قوس زمین لغزش، B فاصله افقی بین دو انتهای کمان لغزش، C ارتفاع پرتگاه، D طول زبانه مواد واریزه، E فاصله بین تاج پرتگاه تا زبانه، α شبیه توپوگرافی، β شبیه بخش واریزه یا زبانه و γ شبیه پرتگاه می‌باشد. در حالت دینامیکی با توجه به اینکه محدوده همدان در پهنه‌های با خطر نسبی لرزه‌ای متوسط قرار دارد [Ghobdi and Feredooni, 2012 آیین‌نامه ۲۸۰۰]، شتاب مبنای طرح 8° در نرم‌افزار وارد شده است. موقعیت این لغزش‌ها در شکل(۶) و نتایج حاصل از این بررسی در جدول(۷) آمده است.

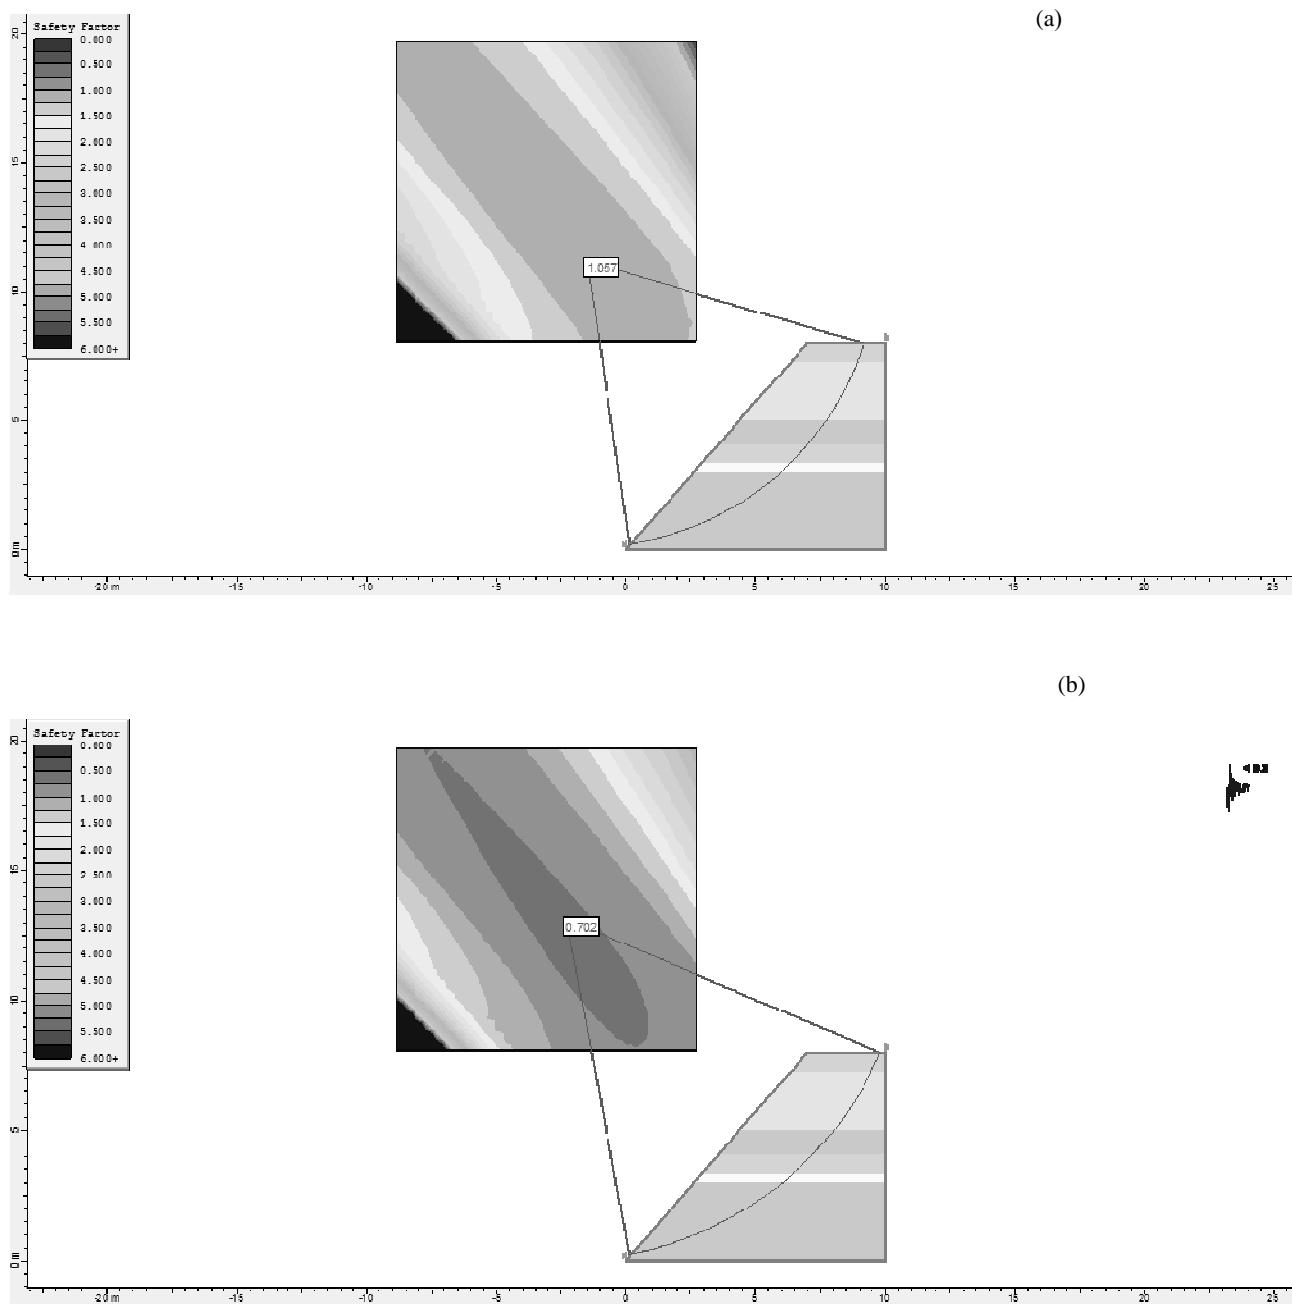
شکل ۷. تحلیل پایداری ایستگاه اول به روشن فلینیوس در حالت استاتیکی (a)، فلینیوس در حالت دینامیکی (b)
