## مخاطرات حفاری مکانیزه تونل در بافت فرسوده شهری قدرت برزگری<sup>۱\*</sup>

### چکیده

**کلید واژه‌ها:** تونل‌های شهری، مخاطرات، حفاری مکانیزه، متروی تبریز

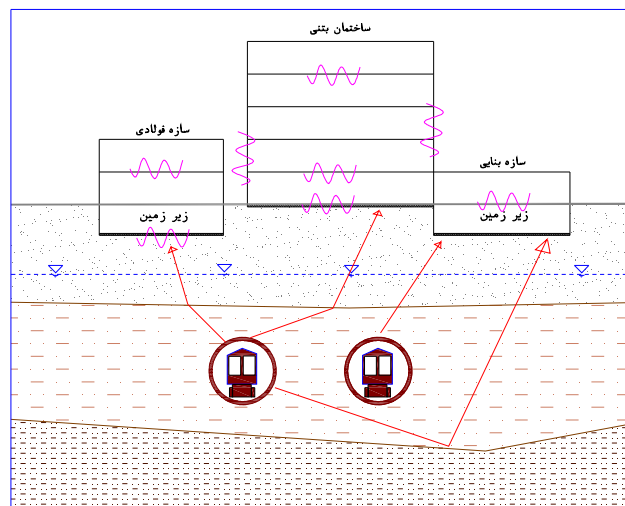
تأثیر امواج ناشی از فعالیت ماشین حفاری و عبور و مرور لوکوموتیوها و انعکاس آنها در مرز بین لایه‌ها، با توجه به بزرگی و طول موجی که دارند بر روی سازه‌ها بسیار پیچیده بود و در بعضی از موارد بر اساس سفتی لایه‌های خاک ممکن است تضعیف و یا تشدید شوند (Eitzenberger, 2008). رزونانس یا تشدید عبارت است از تمایل سیستم به نوسان با بیشینه دامنه در فرکانس‌هایی خاص که به آنها فرکانس تشدید می‌گویند. در چنین فرکانس‌هایی انرژی ارتعاشی در جسم ذخیره می‌شود و در نتیجه نیرویی کوچک و متناوب می‌تواند باعث حرکت نوسانی با دامنه بزرگ شود. پدیده تشدید زمانی اتفاق می‌افتد که فرکانس امواج تولید شده نزدیک به فرکانس

اجزای مختلف سازه‌ها (سقف، کف، تیرها، دیوارها) باشد. این پدیده در سطح زمین توسط افراد بصورت لرزش‌های نسبتاً محسوس و یا بصورت صدا احساس می‌گردد. این پدیده بویژه در ساختمان‌های چوبی و المان‌های با رفتار شلاقی همانند تیرهای افقی، عمودی و راه‌پله‌ها بیشتر مشاهده می‌شود و یکی از عوامل آسیب‌های ناشی از حفاری تونل در مناطق شهری می‌باشد. در شکل ۵ مکانسیم تولید امواج در اثر حرکت لوکوموتیو و تأثیر آن در اجزای سازه‌های نشان داده شده است. شکل ۶، نمونه‌ای از موارد مورد مشاهده در سمیر مورد مطالعه را نشان می‌دهد که در آن سرامیک کف واقع بر روی طبقه زیرزمین بلند شده بود.

شکل ۵. شماتیکی از تأثیر امواج و ارتعاشات ناشی از ماشین حفار در نقاط مختلف سازه

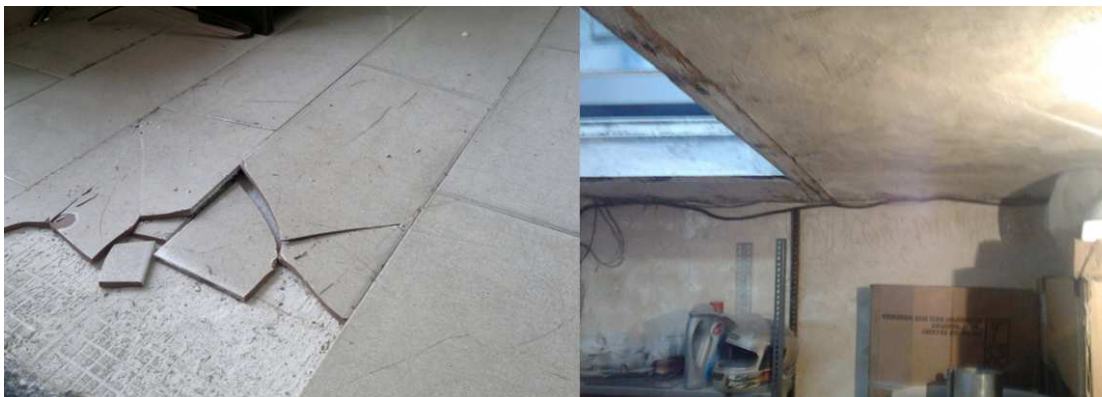
شکل ۶. بالازدگی سرامیک کف طبقه همکف بالای زیرزمین در اثر لرزش (سمت چپ) و سقف طبقه زیرزمین آن (سمت راست)

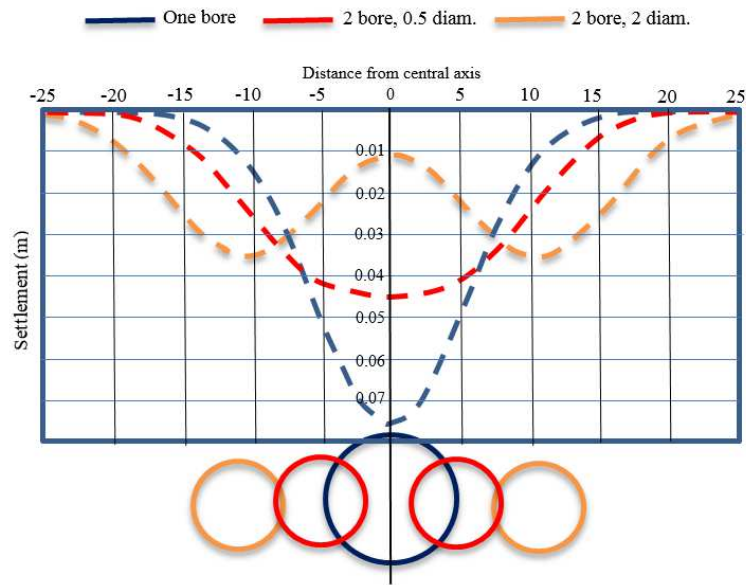
دوقلو بودن تونل‌ها نیز از عوامل مؤثر در تشدید آسیب دیدگی ساختمان‌های مجاور تونل‌هاست. بدین معنی که با عبور تونل دوم، بدلیل افزایش شعاع تأثیر حفاری تونل‌ها، شدت آسیب‌های ناشی از تونل اول بیشتر شده و یا آسیب‌های جدیدی در ساختمان‌های مجاور ایجاد می‌گردد (شکل ۸). در شکل ۹ تصویری از تونل‌های دوقلوی خط یک متروی تبریز نشان داده شده است. با توجه به امکان تشدید لرزش‌ها و احتمال انتقال فوم و دوغاب تزریقی حین حفاری تونل‌ها، لازم است از حفاری همزمان ماشین‌های حفار در تونل‌های دوقلو بطور موازی اجتناب شود و فاصله‌ای حداقل برابر با شعاع تأثیر حداکثر (مساوی یا بیشتر از ۳ برابر قطر

شکل ۸. تأثیر دوقلو بودن تونل در گسترش تأثیر آنها در طرفین تونل

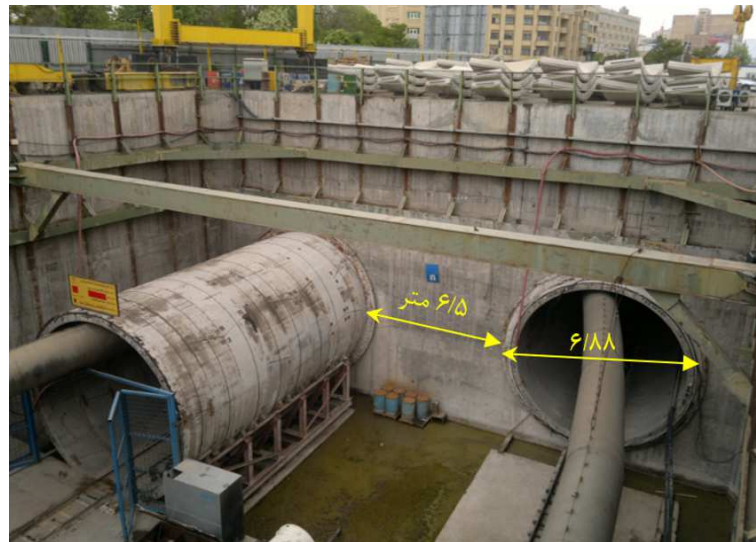
شکل ۹. تصویری از تونل‌های دوقلوی متروی تبریز

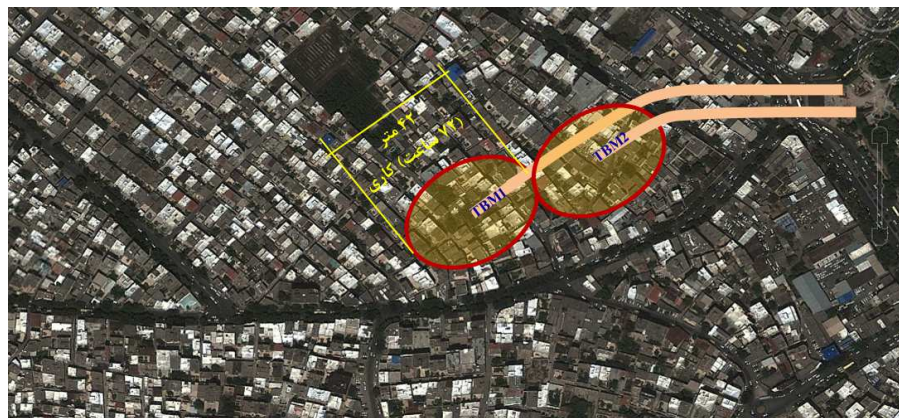
تونل) بصورت طولی بین جبهه‌های حفاری در نظر گرفته شود. با توجه به قطر تونل حدود ۷ متر در طرح مورد مطالعه، حدود ۲۱ متر فاصله طولی بین ماشین‌های حفار لازم است. با در نظر گرفتن حفاری ۵ رینگ (۷ متر) در هر شیفت، هر ساختمان برای عبور یک ماشین حفار به مدت ۶ شیفت کاری (۷۲ ساعت) تحت تأثیر قرار می‌گیرد که در صورت دو قلو بودن تونل این زمان دو برابر شده و به ۱۴۴ ساعت یعنی ۶ شبانه‌روز می‌رسد. بنابراین افزایش زمان عبور و ارتعاشات، باعث افزایش تراکم خاک‌های ماسه‌ای و نشست‌ها شده و به تبع آن آسیب‌های وارده به ساختمان‌های مجاور بیشتر می‌گردد (شکل ۱۰).

شکل ۱۰. مدت زمان تأثیر ارتعاشات تونل تکی و دوقلو

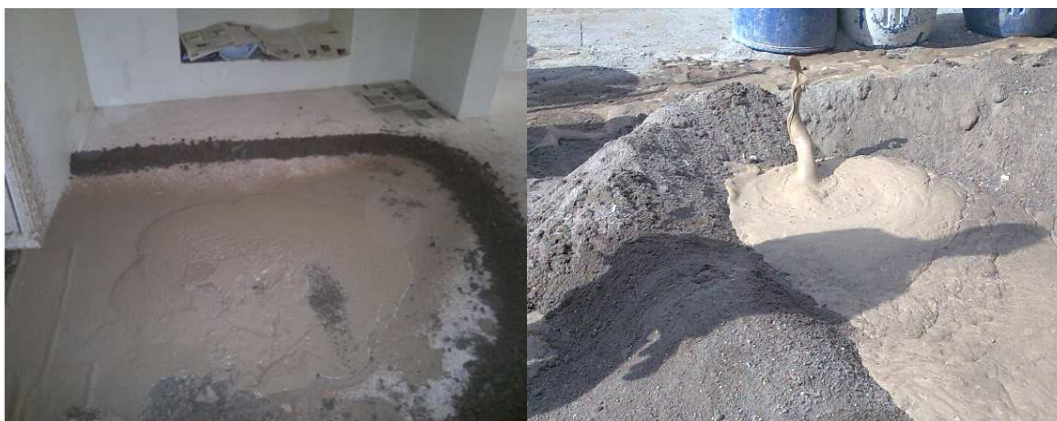
تونل (شکل ۱۱)، اثرات متفاوتی ممکن است در پی داشته باشد. زمانی که حفره در بالای تونل قرار گیرند در این حالت، در صورتی که حفره موجود به سطح زمین نزدیکتر باشد احتمال نفوذ فوم و دوغاب تزریقی به زیر ساختمان‌ها و یا سطح زمین وجود داشته و امکان بالازدگی، جابجایی سازه و نشست نامتقارن آن وجود خواهد داشت. وقتی که حفره در تراز تونل و در طرفین آن قرار داشته باشد ممکن است تخلیه خاک حفاری و افت فشار داخل اتاقک حفاری، انحراف تونل و کاهش نیروی فشاری جک‌های تراست و مفصلی در طرفین اتفاق بیافتد. حالت سوم زمانی است که حفرات در زیر تونل قرار داشته باشند. این مورد بویژه در ورودی‌ها و خروجی‌های تونل که عمق تونل کمتر بوده و تراز بالاتری نسبت به قنوات و حفرات دارد بیشتر احتمال دارد. که علاوه بر افت فشار EPB، ممکن است نشست ماشین‌حفار، انحراف تونل و جابجایی سگمنت‌ها را به همراه داشته باشد. در مسیر مورد مطالعه بدلیل عمق زیاد تونل‌ها، عمدتاً حفرات در بالای تونل‌ها قرار داشتند و مشکلات ناشی از این امر بیشتر به شکل نفوذ و راهیابی فوم و دوغاب تزریقی پشت لاینینگ به سطح خیابان و داخل ساختمان‌ها و یا تخلیه فشار محفظه حفاری در حین عملیات هایپرباریک بود. در شکل ۱۲ تصاویری از این موارد نشان داده شده است.

شکل ۱۲. نفوذ دوغاب بتونیت و خروج هوای تحت فشار به داخل منزل مسکونی در حین عملیات هایپرباریک (سمت چپ) خروج فوم از سطح خیابان در حین حفاری (سمت راست)

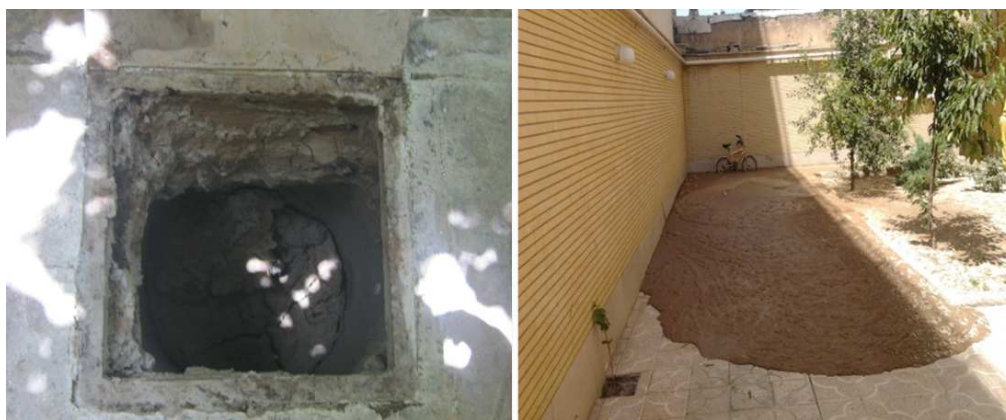
تخلیه خاک زیر پی ساختمان می‌باشد. که ممکن است با نشست‌های بیشتر و حتی ریزش ساختمان همراه باشد. در شکل ۱۳ تصاویری از نفوذ دوغاب به ساختمان‌های مجاور نشان داده شده است. لذا توجه به این امر در حفاری تونل زیر مناطق شهری بسیار مهم است. در شکل ۱۴ موقعیت چاه‌های موجود در مسیر تونل‌ها در یک قسمت از مسیر مورد مطالعه نشان داده شده است.

وجود طبقات زیرزمین در مسیر خط یک متروی باعث کاهش ضخامت روباره تونل شده و بویژه زمانی که خاک زیر پی آنها نفوذپذیر باشد باعث نفوذ و راهیابی فوم و دوغاب تزریقی به داخل ساختمان می‌شود. این مسئله در صورت وجود هرگونه چاه در محدوده تشدید شده و احتمال راهیابی فوم و دوغاب تزریقی را بیشتر می‌کند از مخاطرات اصلی این پدیده تخلیه سریع اتاق حفاری، افت آبی فشار داخل اتاقک و یا شستشو و

شکل ۱۳. نفوذ مخلوط فوم و خاک حفاری و پرشدن چاه جذبی (چپ) و راهیابی آن به حیاط یک ساختمان (راست)

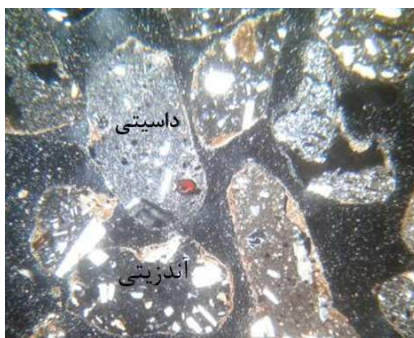
سطح آب زیرزمینی با ارتفاع ۷ متر، ورود به داخل اطاقک حفاری و جلوی کله حفار جهت تعویض ابزارهای حفاری بدون اعمال نیروی تعادلی فشار زمین به جبهه کار تونل، جهت جلوگیری از ریزش، امکان‌پذیر نمی‌باشد. بدین منظور بعد از تزریق دوغاب بتونیت و آب‌بندی نمودن خاک جبهه حفاری شده تونل، با تزریق فشار هوا پایداری جبهه کار تونل تأمین می‌گردد و افراد تحت فشار هوا به فضای جلوی کله حفار وارد شده و عملیات تعویض ابزارهای حفاری را انجام می‌دهند. با توجه به نفوذپذیری بیشتر خاک نسبت به هوا در مقایسه با آب، هوابندی خاک جبهه کار و تأمین ایمنی لازم برای نگهداری پایداری جبهه کار از چالش‌های اساسی در محدوده مورد مطالعه را به خود اختصاص می‌دهد. رسوبات تشکیل‌دهنده مسیر مورد مطالعه از رسوبات آبرفتی تشکیل شده‌اند که تا حدود ۴۰ تا ۶۰ درصد حاوی سنگدانه‌های آذرین در اندازه‌های ماسه تا شن از نوع آندزیت تا داسیت بوده و حاوی بلورهای سخت از نوع کوارتز و فلدسپار می‌باشد که در مجموع خاک ساینده‌ای را تشکیل داده و تعویض مداوم ابزارها را ضروری می‌نماید. برای جزئیات بیشتر به (برزگری و ارومیه‌ای، ۱۳۹۱) مراجعه شود. در شکل ۱۵ تصویر میکروسکوپی خاک تشکیل‌دهنده مسیر و نمونه‌ای از ابزارهای ساییده شده نشان داده شده است

شکل ۱۵. چپ) مقطع میکروسکوپی از خاک مسیر مورد مطالعه، راست) سایش ابزارهای حفاری

ساینده‌گی رسوبات تشکیل‌دهنده مسیر باعث آسیب‌دیدگی ابزارهای حفاری شده و بازدید و تعویض ابزارها را بصورت مداوم الزام می‌نماید. با توجه به قرار گرفتن تونل‌ها در زیر

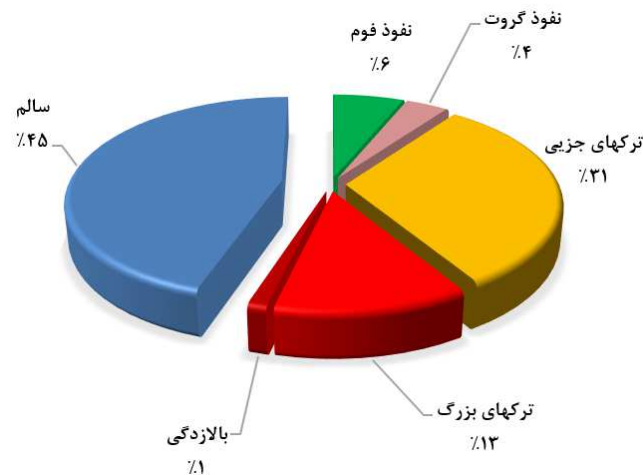
بصورت درصد در شکل ۱۶ نشان داده شده است. همانطور که ملاحظه می‌شود نفوذ فوم و دوغاب حدود ۱۰ درصد از آسیب‌ها را بخود اختصاص داده‌اند. البته با در نظر گرفتن بالازدگی به عنوان پیامد وجود حفره در زیر ساختمان، فراوانی این مورد به ۱۱ درصد می‌رسد. از آسیب‌های وارده میزان ترک‌های ناشی از نشست، حدود ۴۴ درصد را تشکیل می‌دهند که به دو دسته‌ی ترک‌های بزرگ (قابل ملاحظه) و ترک‌های

شکل ۱۶. درصد آسیب‌های ناشی از حفار تونل در زیر بافت فرسوده شهری در محدوده مورد مطالعه

بررسی محدوده مورد مطالعه نشان داد ایجاد ترک‌های جزئی در دیواره ساختمان‌ها بیشترین مقدار با ۳۱ درصد و ترک‌های بزرگ حدود ۱۳ درصد را بخود اختصاص داده و نفوذ دوغاب و فوم حفاری و بالازدگی زمین در اثر جمع شدن دوغاب تزریقی در حفرات با فراوانی حدود ۱۱ درصد از آسیب‌هایی بودند که در زمان حفاری با آنها مواجه گردید.

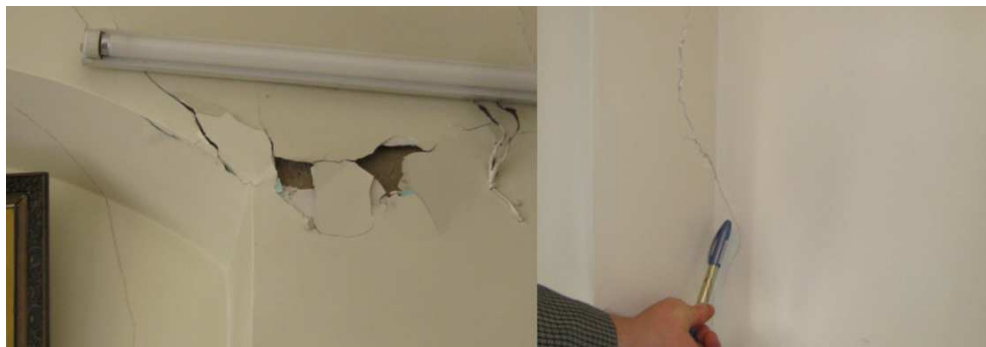
جزئی (قابل چشم‌پوشی) تقسیم شدند. در شکل ۱۷ تصاویری از ترک‌های ایجاد شده در ساختمان‌های مجاور نشان داده شده است.

شکل ۱۷. تصویری از ترک‌های ایجاد شده در ساختمان‌های مسکونی محدوده مورد مطالعه

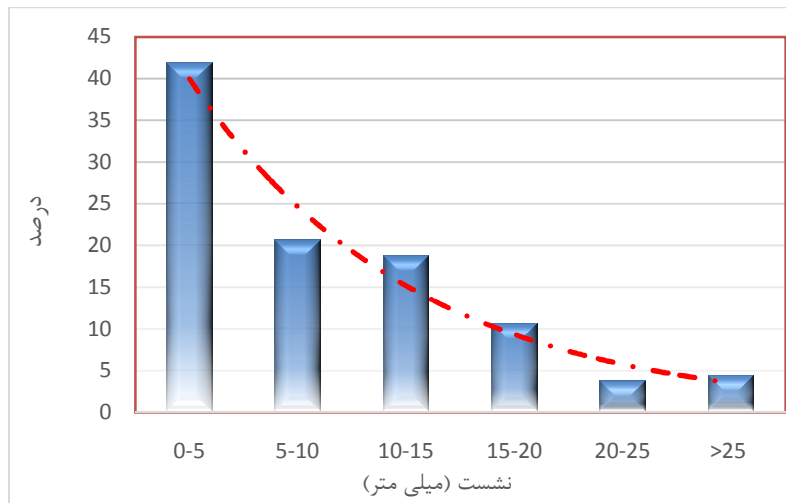
میزان نشست‌های اندازه‌گیری شده در ساختمان‌های مسیر و درصد فراوانی آنها به ترتیب در جدول ۳ و شکل ۱۸ ارائه شده است. نشست‌های غیرمجاز (< ۲۵ میلی‌متر) حدود ۴/۵ درصد را شامل می‌شود.

شکل ۱۸. طبقه‌بندی میزان نشست ساختمان‌ها در محدوده مورد مطالعه

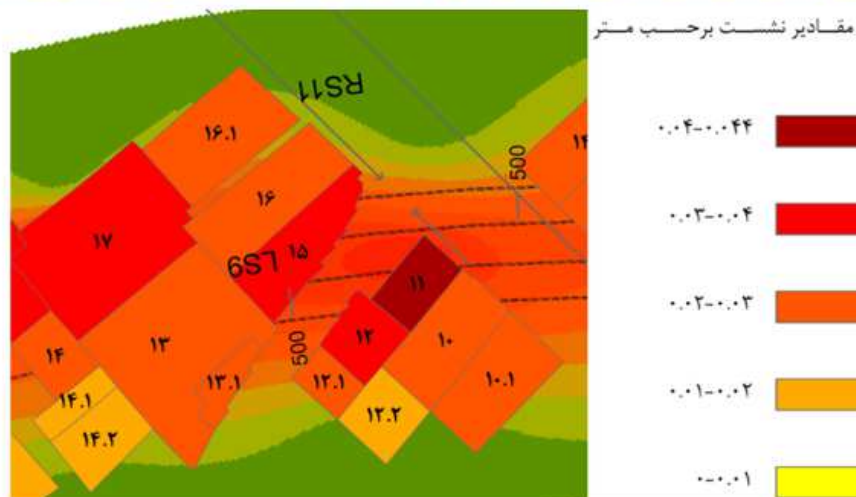
دارد. دو حلقه چاه به عمق ۸ متر در زیرزمین این ساختمان وجود دارد. آنالیزهای انجام یافته میزان نشست آن در محل پی را تا ۴۳ میلی‌متر پیش‌بینی کرده بود (شکل ۱۹).

بیشترین نشست اندازه‌گیری شده با بزرگی حدود ۷۷ میلی‌متر مربوط به ساختمان شماره ۱۱ می‌باشد. ساختمان مذکور با ۵ طبقه (۱ طبقه تجاری + ۴ طبقه مسکونی) و دارای دو حلقه چاه ۸ متری با اسکالات فلزی بوده و عمری کمتر از ۱۰ سال

شکل ۱۹. نتایج تحلیل عددی ساختمان شماره ۱۱ (شرکت مهندسی پل و ساختمان الموت، ۱۳۹۱)

بررسی علت اختلاف نشست ایجاد شده با نتایج تحلیل‌های انجام یافته نشان داد در زمان عبور ماشین‌حفار از زیر ساختمان مذکور، جریان فوم در امتداد خیابان (زیر پیاده‌رو) باعث بالازدگی آسفالت (تا ۵ سانتی‌متر) شده و در این امتداد موجب شکستگی و بالازدگی موزائیک‌های مقابل ساختمان گردیده است. به عبارتی در امتداد ضلع شمالی ساختمان و نزدیک به پی آن، حفره خالی مدفون (قنات، کانال و ...) وجود داشته که نشست ساختمان در این قسمت را بیشتر کرده است (شکل ۲۰).

بررسی‌های بعمل آمده از ساختمان شماره ۱۱ نشان داد که یکی از مسائل اساسی در اجرای فضاهای زیرزمینی در محیط‌های شهری، عدم وجود اطلاعات کافی از مسیر قنوات و یا حفره‌های مدفون است که می‌تواند میزان آسیب وارده را تشدید نماید.
