پیدایش و زوال دریاچه زمین‌لغزشی جایدر در جنوب استان لرستان

عبدالرضا نوریزدان^۱، محمد حسین قبادی^{*}

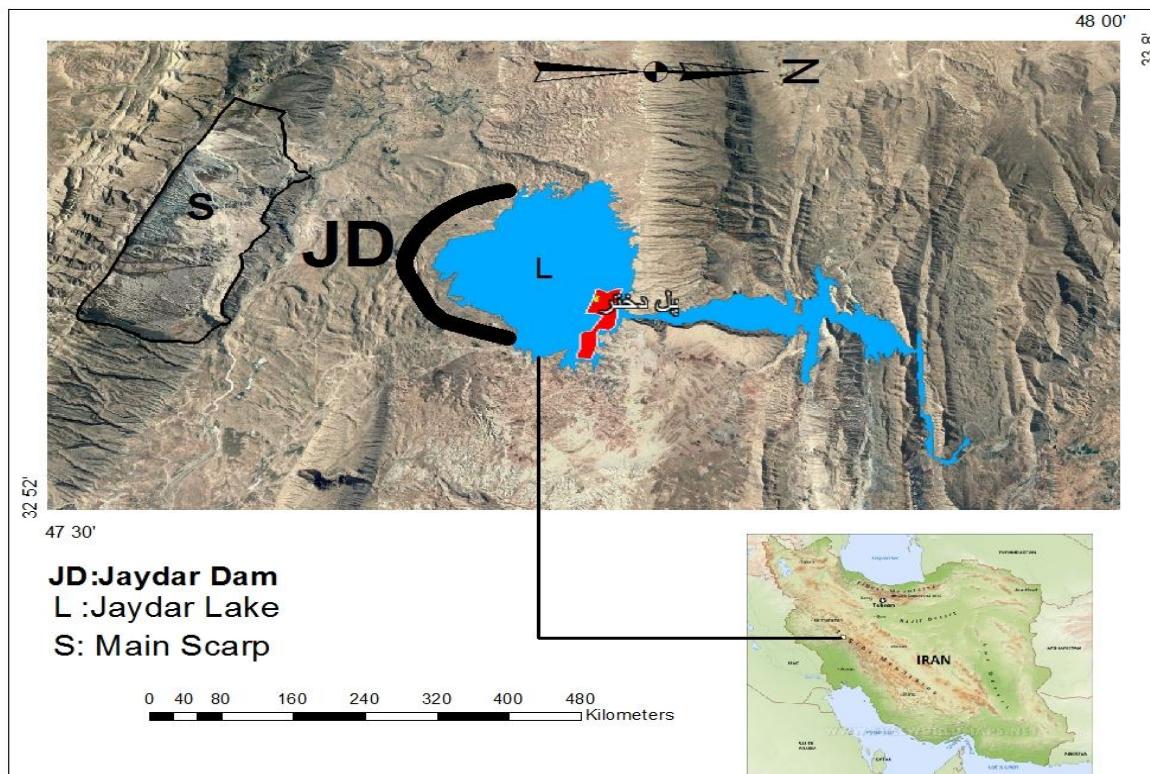
شکل ۱. موقعیت مکانی منطقه مطالعه (JD: سد جایدر، L: دریاچه جایدر، S: پرتگاه اصلی و سطح لغزش بهمن سنگی سیمه‌ره).

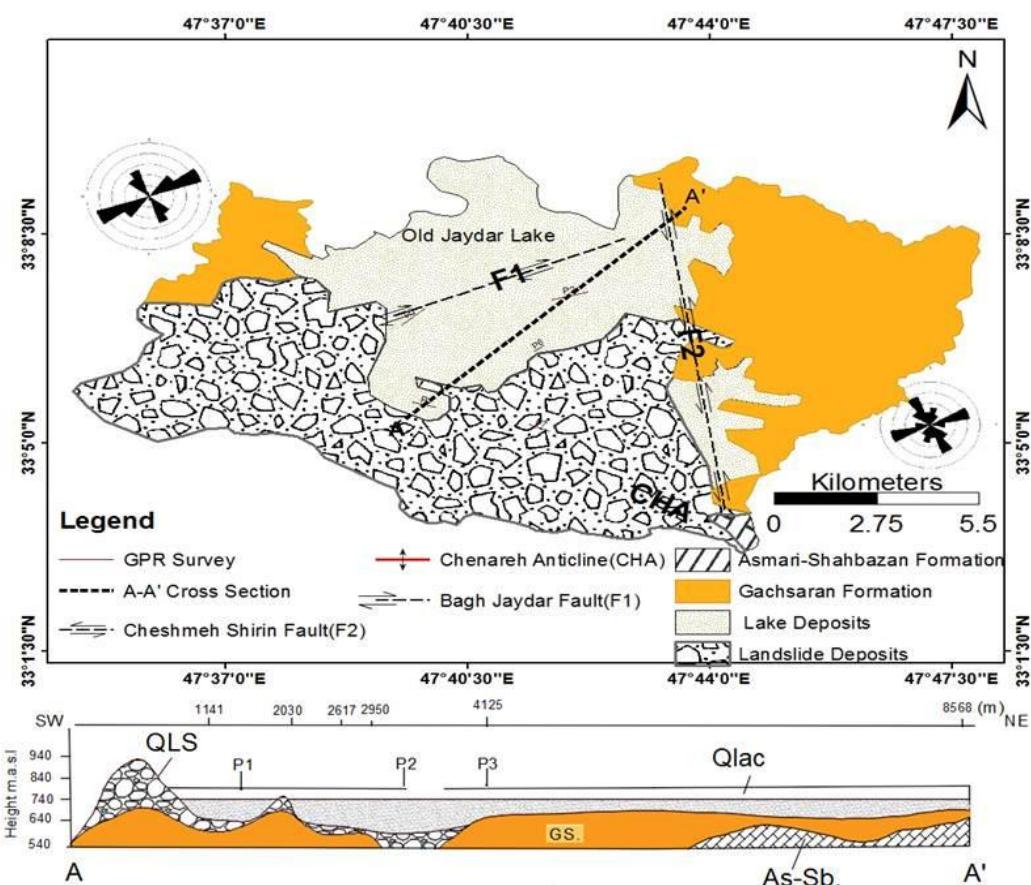
شکل ۲. نقشه زمین‌شناسی منطقه مورد مطالعه، در مقطع زمین‌شناسی: As-Sb.: سازند آسماری - شهبازان، Qls: واریزه‌های زمین‌لغزشی، Qlac: رسوبات دریاچه زمین‌لغزشی، Gs: سازند گچساران و P1,P2,P3: مسیرهای برداشت مقاطع رادار نفوذی زمینی می‌باشند.

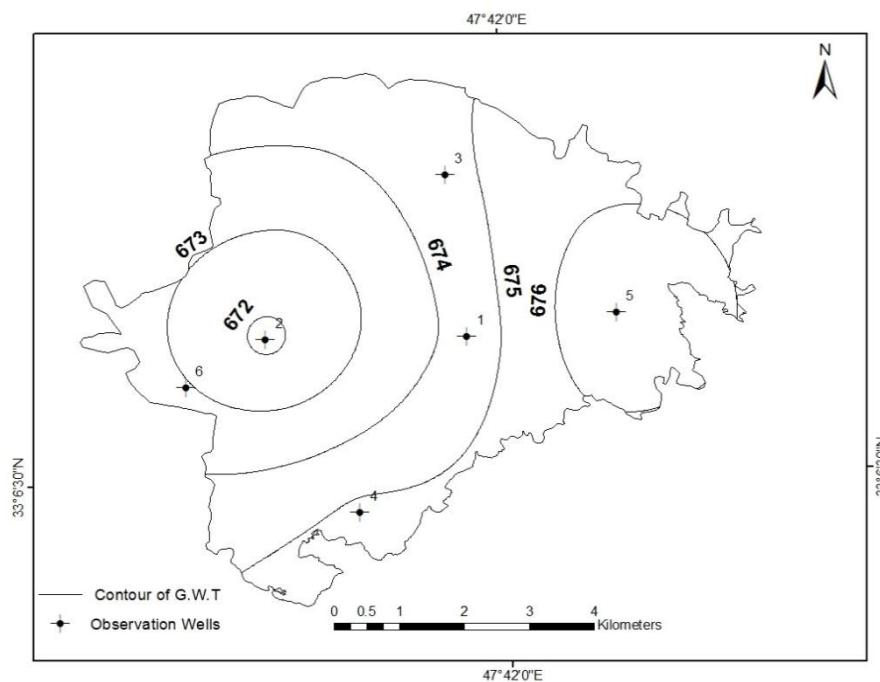
شکل ۲. نقشه تراز آب زیرزمینی آبخوان تشکیل شده در بخش های جنوبی منطقه مطالعه

رسوبی جایدر دارد. در سطح دشت جایدر ۶ پیزومتر فعال وجود دارد. در این مطالعه با استفاده از یک دستگاه سوند صوتی تراز آب زیرزمینی در منطقه در چندین نوبت اندازه‌گیری شده است. نتایج نشان می‌دهد تراز آب زیرزمینی در منطقه حدود ۲۰ متر از سطح زمین است (جدول ۱). هم‌چنین با توجه به نقشه تراز آب زیرزمینی جهت غالب جریان آب زیرزمینی جنوب شرقی - شمال غربی است (شکل ۲).

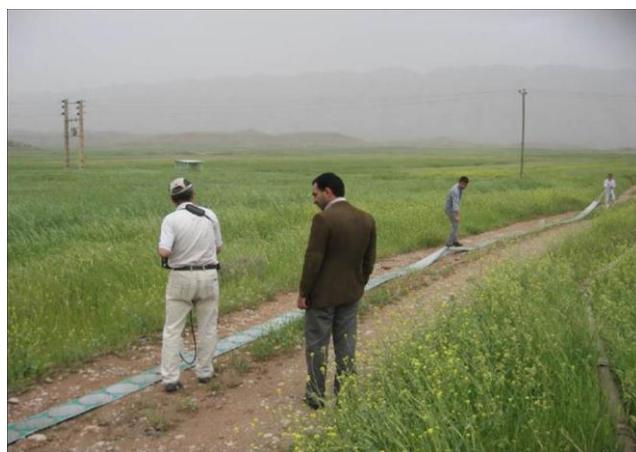
شکل ۴. انجام عملیات ژئوفیزیکی به روش رادار نفوذی زمینی (GPR) با آنتن‌های کششی ۱۰ مگاهرتزی در منطقه دشت جایدر.

منطقه مانند دره‌های مدفون با استفاده از یک دستگاه رادار نفوذی زمینی (GPR) مدل Loza با آنتن‌های کششی ۱۰ مگاهرتزی مطالعات ژئوفیزیکی به طول ۴۰۰۰ متر انجام شده است (شکل ۴). با توجه به این‌که این مطالعه صرفاً به بررسی زایش و زوال دریاچه جایدر می‌پردازد، بخشی از نتایج کار

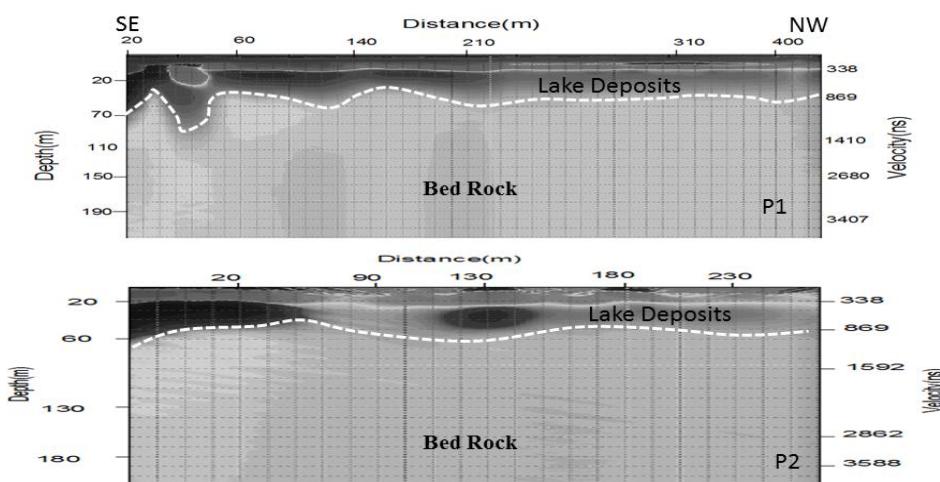
شکل ۵. دو رادار گرام به دست آمده از عملیات رادار نفوذی زمینی در منطقه مطالعه که عمق سنگ‌بستر تا ۷۰ متر هم می‌رسد.

نتایج نشان می‌دهد، در محل شکل‌گیری بخش اصلی دریاچه جایدر در جنوب شهر پل‌دختر سنگ کف به طور متوسط در عمق ۷۰ متر (شکل ۵) و در برخی نقاط بیش از ۱۰۰ متر (شکل ۶، P2) نیز می‌رسد. هم‌چنان رادار گرام تهیه شده از محل تالاب‌های میرآباد یک فروافتادگی (دره) را نشان می‌دهد که عمق سنگ‌بستر در این محل بیشتر از ۱۲۰ متر است

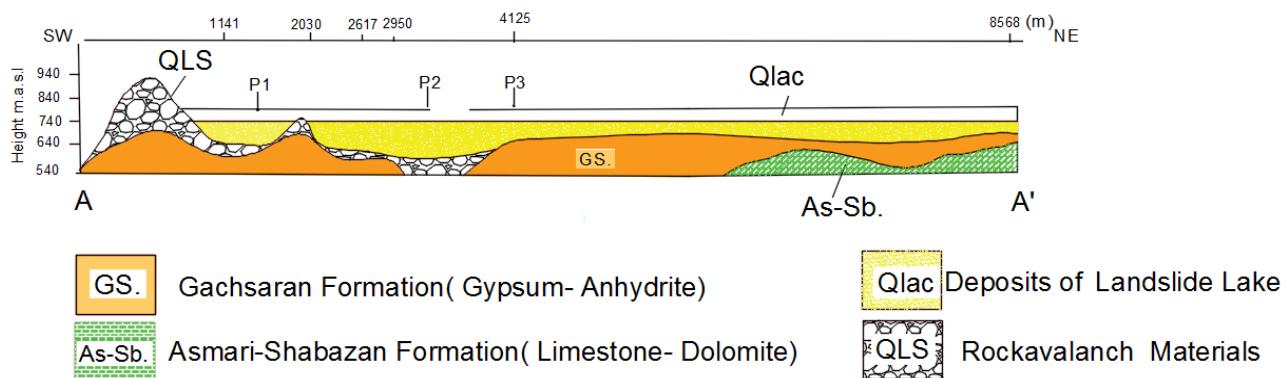
P1-P3 GPR Profiles

شکل ۶. مقطع طولی در راستای شمال شرق – جنوب غرب از محل تاج سد زمین‌لغزشی جایدر تا جنوب شهر پل دختر نقاط محل برداشت‌های ژئوفیزیکی می‌باشد. P1-P3

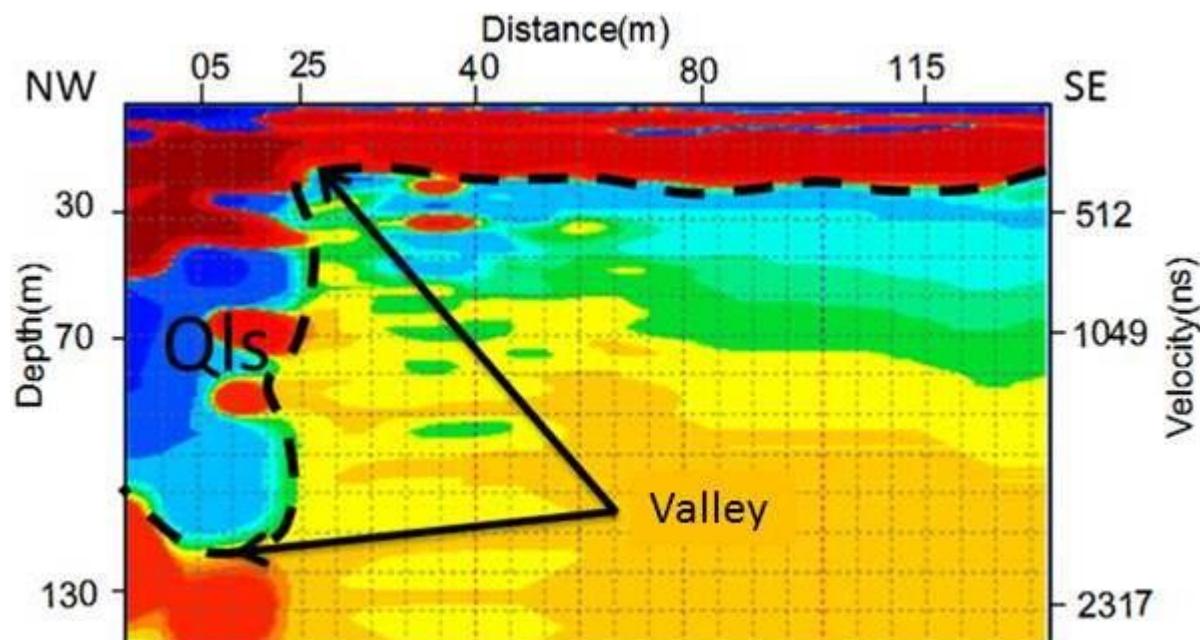
شکل ۷. فرورفتگی مشخص شده در رادارگرام نشان‌دهنده اشکال دره مانند در منطقه قبل از وقوع بهمن سنگی سیمره است که توسط رسوبات لغزشی (QLS) پرشده است (موقعیت مقطع ژئورadar P8 در شکل ۸).

(شکل ۷). این دره می‌تواند بخشی از مسیر قدیمی رودخانه کشکان قبل از وقوع بهمن سنگی سیمره باشد (موقعیت مقطع ژئورadar در شکل ۸ با علامت P8 مشخص شده است).

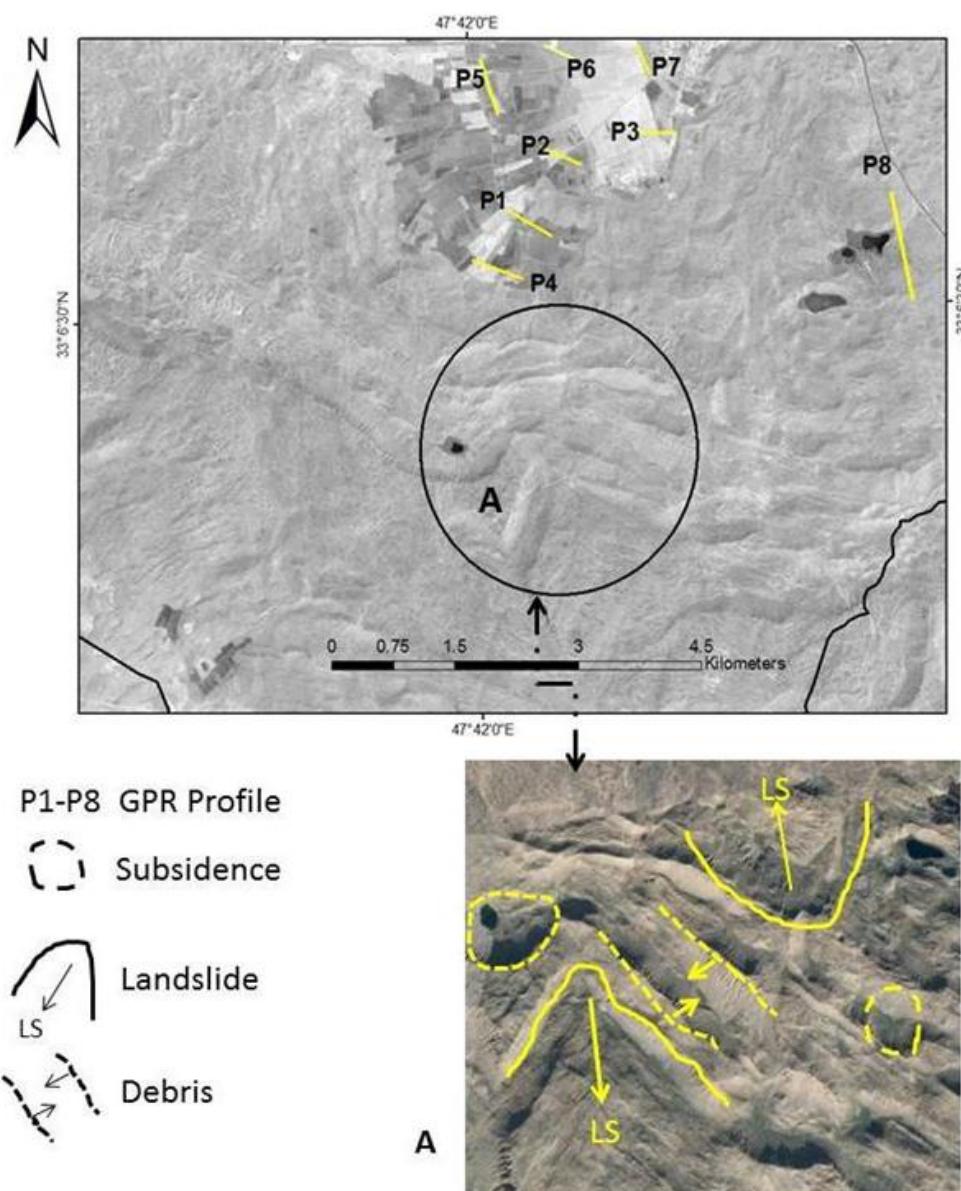
شکل ۸. محل برداشت‌های ژئوفیزیکی به روش GPR در منطقه مطالعه و تغییرات به وجود آمده در بدنه سد جایدر ناشی از سنگبستر انحلال‌پذیر و نیروی نشت آب دریاچه زمین‌لغزشی.

موقعیت برخی از این تغییرات با استفاده از تصاویر گوگل ارث مشخص نشان داده شده است (شکل ۸ بخش A). با انجام بازدیدهای میدانی و مطالعه مرزهای گسترش رسوبات دریاچه قدیمی جایدر و نحوه تماس این رسوبات با سنگبستر و سایر رسوبات کواترنر از جمله مصالح کوهرفتی می‌توان شکل‌گیری و زوال دریاچه جایدر را در ۳ مرحله مجزا متصور نمود.

مصالح لغزشی از ناهمواری‌های اولیه زمین، تراکم و فشردگی استاتیکی و دینامیکی مصالح لغزشی با جور شدگی بسیار ضعیف و دارای نفوذپذیری بالا، نیروی نشت آب از جسم سد پس از تشکیل دریاچه و سنگبستر انحلال‌پذیر می‌باشد. استفاده از تصاویر سنجنده IRS-P5 و بازدیدهای میدانی نشان می‌دهد در منطقه پایاب سد، بخش‌های مختلف جسم سد چهار فرونژ است، ریزش و لغزش شده است (شکل ۸).

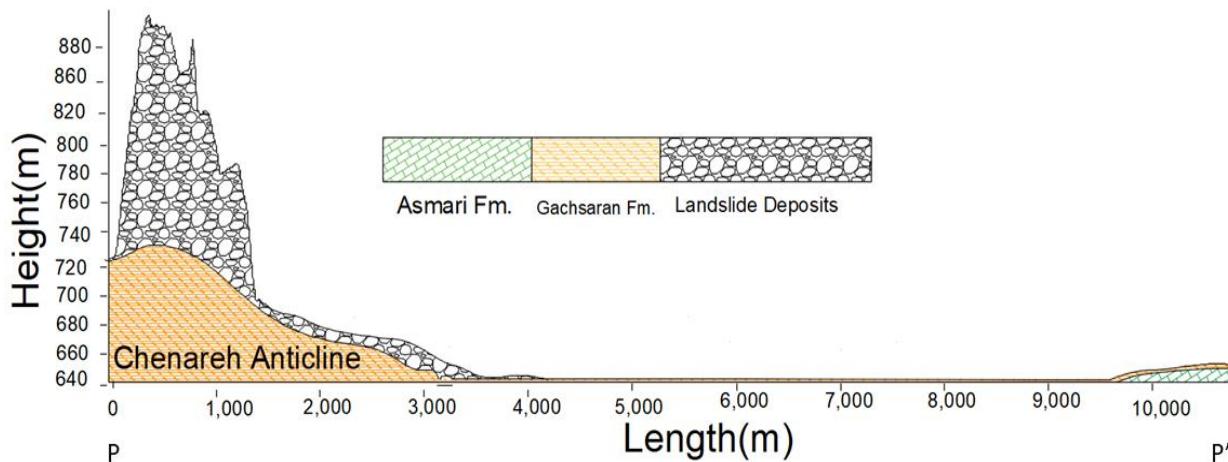
شکل ۹. موقعیت مکانی جسم اصلی سد زمین‌لغزشی جایدر، ارتفاع سد از سنگ کف (تراز ۷۲۰ متر از سطح دریا) ۱۴۰ متر است در زمان وقوع گسیختگی سیمره تراز متوسط زمین در محل تشکیل دریاچه ۶۴۰ متر از سطح بوده است.

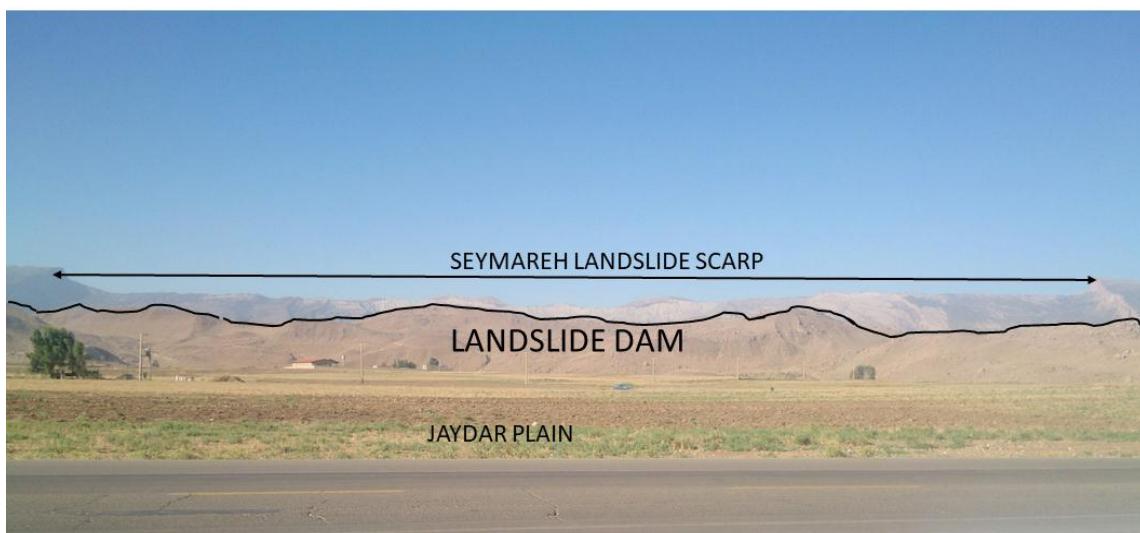
شکل ۱۰. تصویر محل اصلی گسیختگی سیمره در یال شمالی کبیر کوه، بدنه سد زمین‌لغزشی و دشت جایدر به عنوان بخشی از رسوبات بر جای‌مانده از دریاچه قدیمی جایدر.

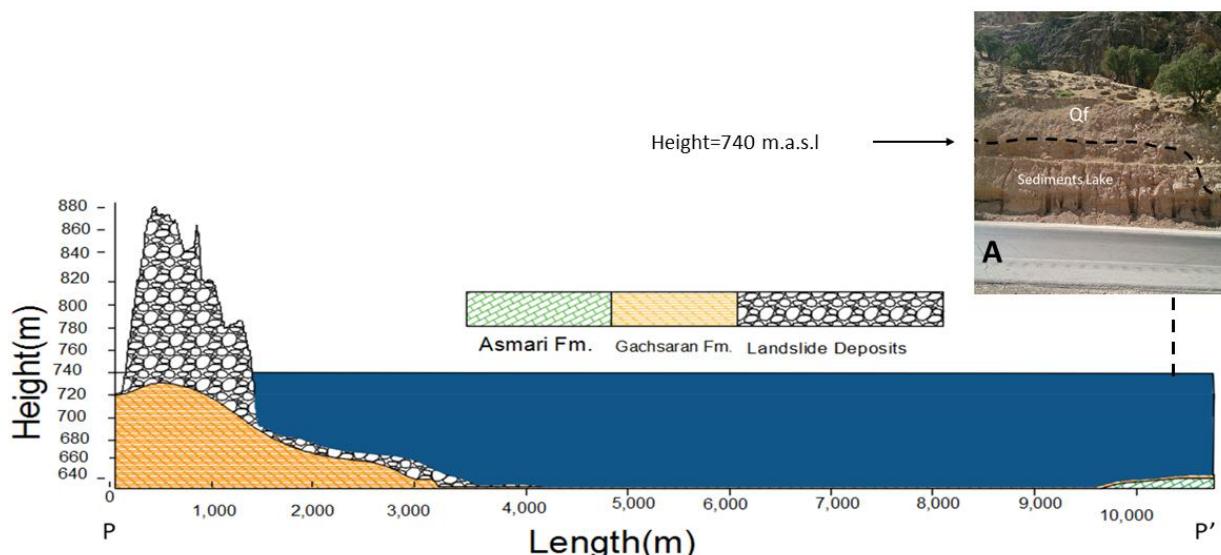
شکل ۱۱. پس از تشکیل دریاچه سد زمین لغزشی سطح آب دریاچه تا ارتفاع ۷۴۰ متر از سطح دریا به ارتفاع حداقل ۱۰۰ متر بالا مده است. A: حد پیش روی آب دریاچه جایدرا تا ارتفاع ۷۴۰ متر را نشان می دهد.

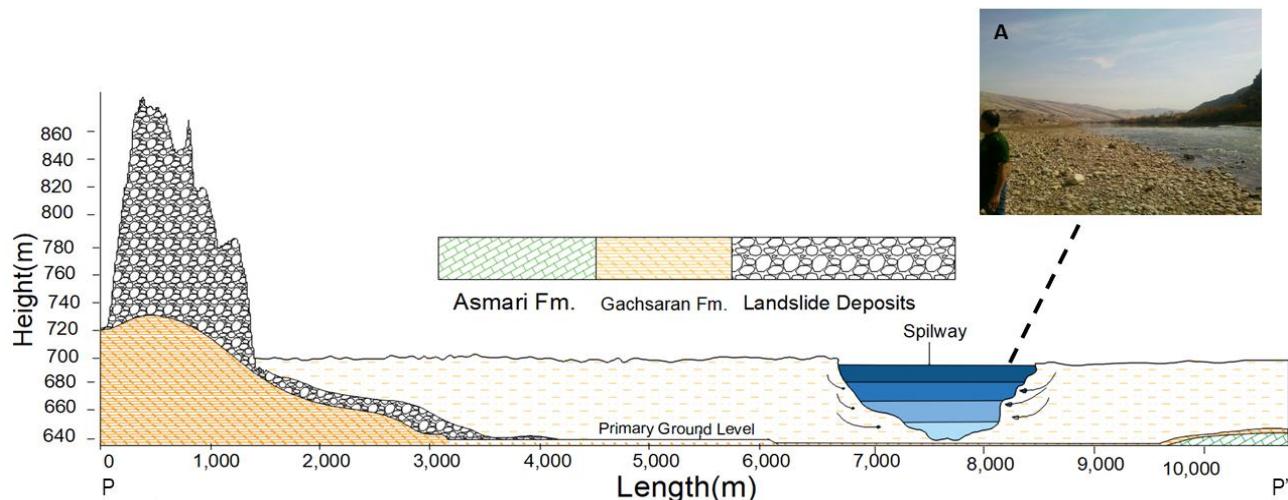
شکل ۱۲. وضعیت محل دریاچه جایدر پس از تخلیه توسط یک سرریز طبیعی. A: مسیر فعلی رودخانه کشکان در محل سرریز قدیمی دریاچه جایدر.

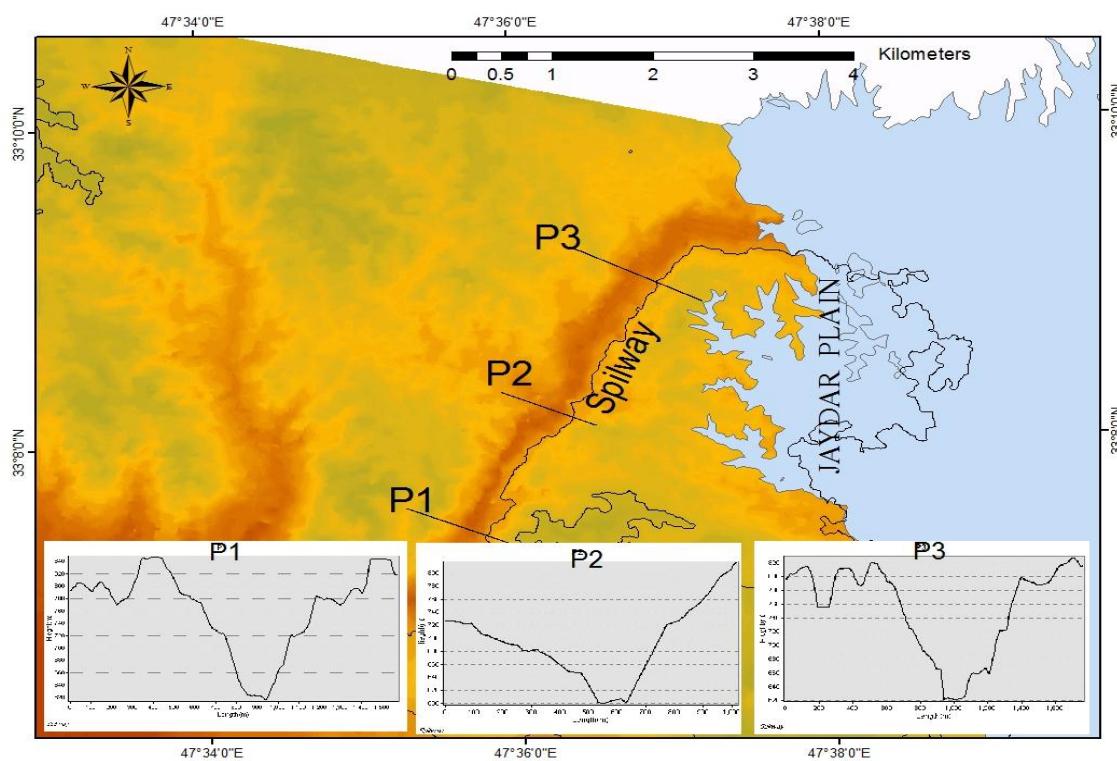
شکل ۱۳. موقعیت سرریز طبیعی و محل تخلیه آب دریاچه جایدر در شمال غرب محل پروفیل‌های p1,p2,p3 و وضعیت گسترش عرض و عمق سرریز را تا محل دریاچه سیمره در غرب موقعیت جایدر نشان می‌دهند.

افزایش یافته است (شکل ۱۳). این گسترش به علت افزایش

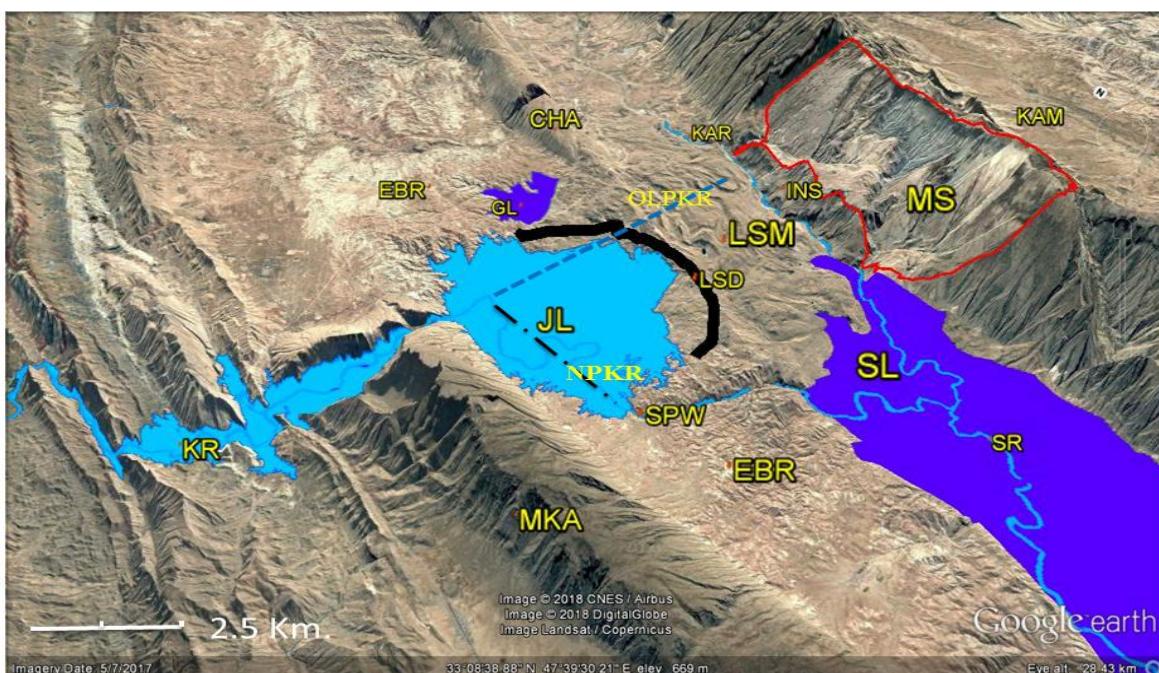
شکل ۱۴. تصویر ماهواره‌ای سد و دریاچه زمین لغزشی جایدر و مناطق مجاور آن شامل: LSM: محل گسیختگی سیمره MS: مصالح زمین لغزش سیمره LSD: سد زمین لغزشی جایدر JL: دریاچه زمین لغزشی جایدر SPW: سرریز طبیعی دریاچه جایدر KR: رودخانه کشکان OLPKR: مسیر قدیمی رودخانه کشکان NPKR: مسیر فعلی رودخانه کشکان SL: دریاچه زمین لغزشی سیمره SR: رودخانه سیمره GL: دریاچه زمین لغزشی گور بلمک KAM: رودخانه کرخه KAR: تاقدیس کبیرکوه MKA: تاقدیس ماله EBR: بخش‌های برجای دامنه شمالي کبیر کوه INS: تاقدیس چناره CHA: کوه

رودخانه کشکان و دریاچه سیمره در مسیر رودخانه کرخه دارای یک ارتباط هیدرولیکی بوده اند. هدف این مطالعه بررسی نحوه شکل گیری و خشک شدن دریاچه جایدر است. بررسی های انجام شده در منطقه نشان می دهد خشک شدن جایدر با سرنوشت دریاچه سیمره بستگی داشته باشد. نقشه موقعیت بهمن محل گسیختگی سیمره و جزئیات آن با استفاده از تصاویر ماهواره ای و نقشه های توپوگرافی در محیط Arc GIS تهیه شده است(شکل ۱۴)

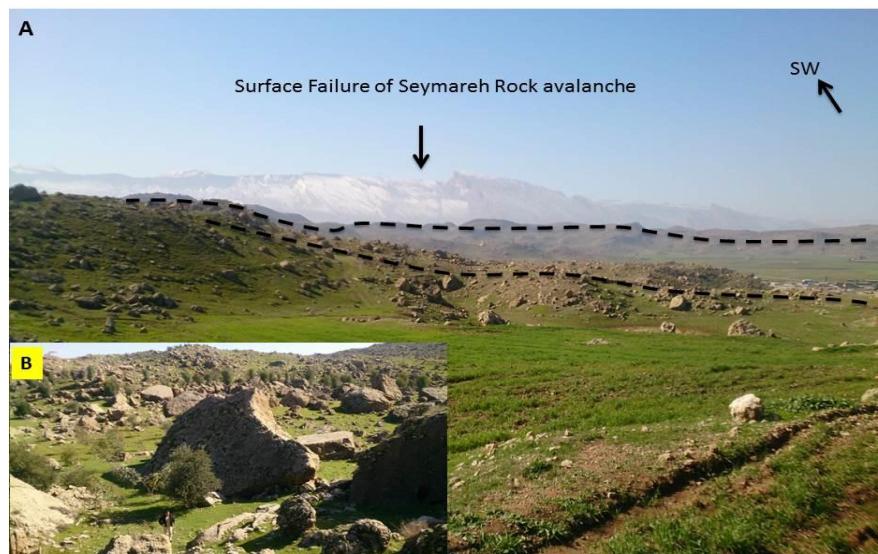
شکل ۱۵. مسیر خط چین محور نعل اسبی سد جایدر را نشان می‌دهد، که پایداری خود را حفظ کرده است (A) یکی از دلایل پایداری سد زمین لغزشی جایدر مصالح بلوكی تشکیل دهنده جسم آن است (B).

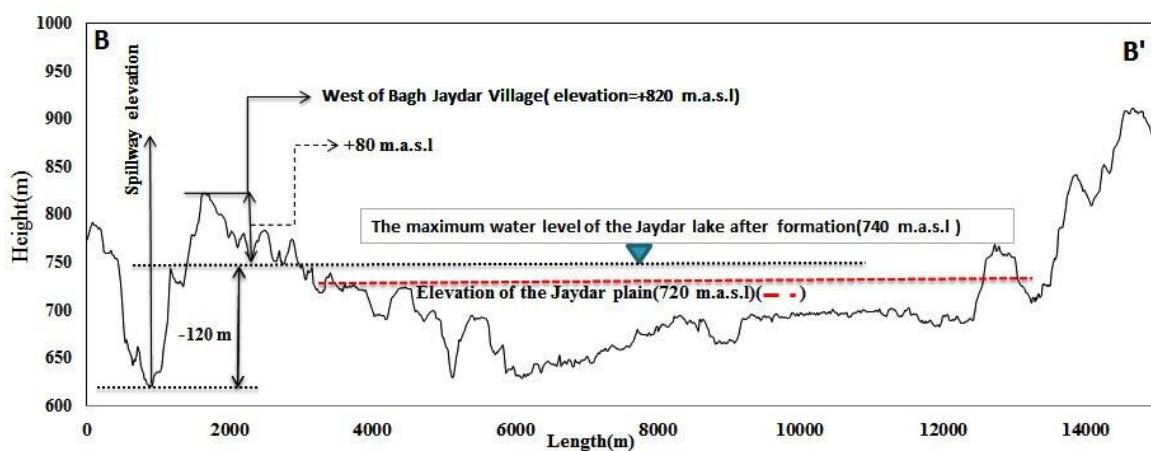
شکل ۱۶. مقطع عرضی ترسیم شده در جهت شرقی - غربی در محل دریاچه جایدر.

آب از این محل یا آب بردگی مصالح لغزشی غیر ممکن است(شکل ۱۶). نتیجه بررسی‌های صحرایی نشان می‌دهد مسیر فعلی رودخانه کشکان همان سرریز (دره فرسایشی) دریاچه جایدر است که در زمان حیات دریاچه جایدر به عنوان یک مسیر ایجاد شده در سنگ‌بستر و در یال جنوبی تاقدیس ماله کوه، نقش تخلیه کننده آب دریاچه جایدر به خصوص در زمان سیلاب را داشته است. ۲-۷ دریاچه سیمره سد زمین لغزشی سیمره با ارتفاع ۱۰۰ متر باعث تشکیل دریاچه ای به مساحت ۲۵۹ کیلومتر مربع در مسیر رودخانه کرخه شده است (Shoaei,2014). حجم آب دریاچه سیمره بیش از ۱۱۸۴۰ میلیون متر مکعب تخمین زده شده است و این دریاچه پس از ۴ سال سرریز کرده است. هم چنین ضخامت رسوبات موجود در محل دریاچه سد سیمره در حال حاضر ۶۰ متر بر آورد شده است . بنابراین می توان گفت مدت زمان لازم برای نهشته شدن این مقدار رسوب ۹۳۵ سال است(Shoaei,2014). نتایج این مطالعه نشان می دهد ضخامت متوسط رسوبات در محل دریاچه سیمره ۱۲۰ متر است.هم چنین برخلاف سد جایدر که پایداری خود را حفظ نموده است سد سیمره دچار گسیختگی شده و محل دقیق آن مشخص نیست. مساحت آبریز سد سیمره ۳ برابر سد جایدر بوده و محل تشکیل دریاچه سیمره محور یک ناویدیس است، به همین علت وسعت دریاچه سیمره تقریباً ۳/۲ برابر دریاچه جایدر است. هم چنین بررسی‌های میدانی نشان می دهد حجم زیادی از بدنه سد سیمره در تکیه‌گاه راست (دامنه کبیر کوه) از مصالح واریزه‌ای با تراکم کم و مستعد گسیختگی به وسیله نیروی نشت آب تشکیل شده است. با توجه به عوامل فوق به نظر می‌رسد سد سیمره قبل از تخلیه کامل سد جایدر گسیخته شده باشد. با تخلیه دریاچه سیمره و افزایش شبیه هیدرولیکی حجم گذر آب از سرریز دریاچه جایدر افزایش یافته است. بررسی‌های ژئوفیزیکی نشان می دهد بالاترین لایه رسوبی محل، ذرات درشت دانه در حد شن و ماسه با جور شدگی خوب بوده که نشان می دهد عمق آب به تدریج در

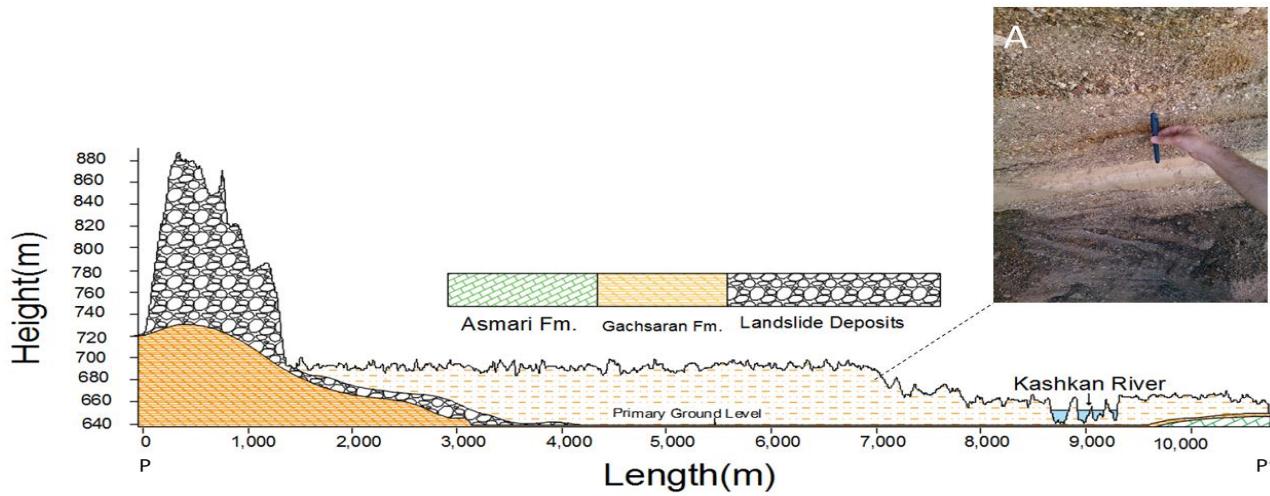
شکل ۱۷. مقطع طولی موقعیت سد جایدر و باقیماندهای رسوبی موجود در منطقه رودخانه کشکان با فرسایش بخشی از رسوبات مسیری با عرض متوسط ۳۰۰ متر برای خود ایجاد کرده است. A: تناوب رسوبات درشت‌دانه در بخش بالایی رسوبات دریاچه ای در محل دشت جایدر

حال کاهش بوده است. (عکس ۱۷A). این موضوع نشان می‌دهد پس از گسیختگی سد سیمره و تخلیه دریاچه آن جریان آب در سرریز دریاچه جایدر افزایش داشته است. شدت یافتن تخلیه آب از دریاچه جایدر باعث شده بخشی از رسوبات اشیاع و سست مسیر حرکت آب در مسیر فعلی رودخانه کشکان در منطقه چم مهر (محل دریاچه سیمره) شسته شده و با توجه به افزایش و کاهش حجم آب، تراس‌هایی در محل دریاچه سیمره ایجاد شود. پس از فروکش کردن آب دریاچه
